CJ Technical Updates

Kajian Kes:
Kesesakan Trafik Di
Kompleks CIQ, Johor

Tema:
KAJIAN TRAFIK

Issue No.
3
3 /2018

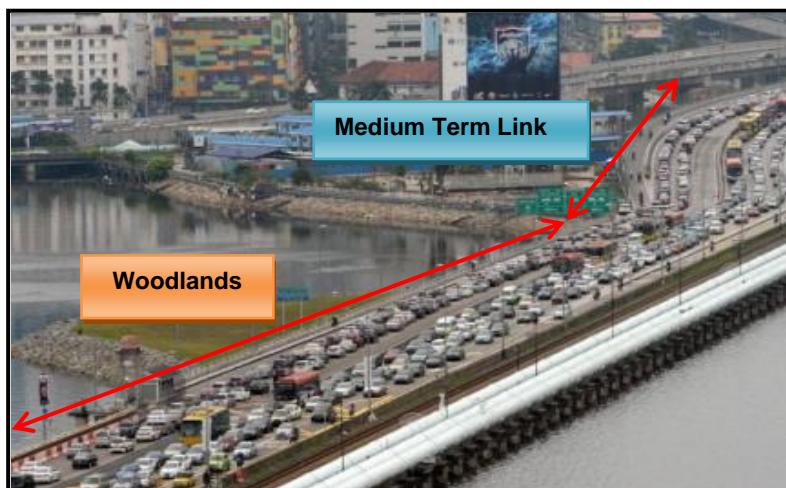
a) Dari *Woodlands* melalui *MTL* ke *CIQ* (kesesakan trafik)

Gambar 3: Kesesakan berlaku dari *Woodlands* ke *MTL*

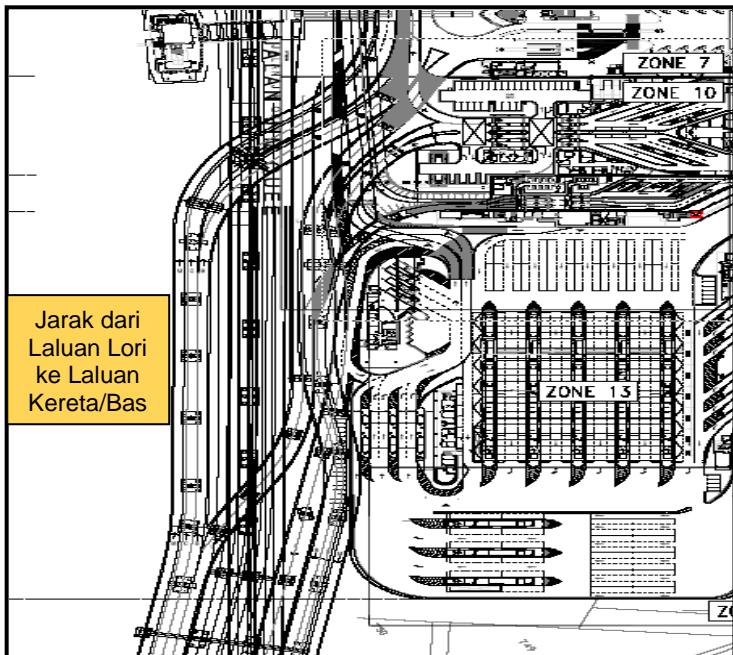
Kesesakan berlaku pada kawasan *merging* dan *weaving* disebabkan berlakunya konflik untuk masuk ke C/Q Johor dari *EDL*, Jalan Stulang, Jalan Tengku Azizah dan Bandaraya ke laluan kereta dari arah Johor dan dari arah Woodlands, Singapura.

Gambar 5: Weaving di antara laluan masuk lori dan laluan bas/kereta

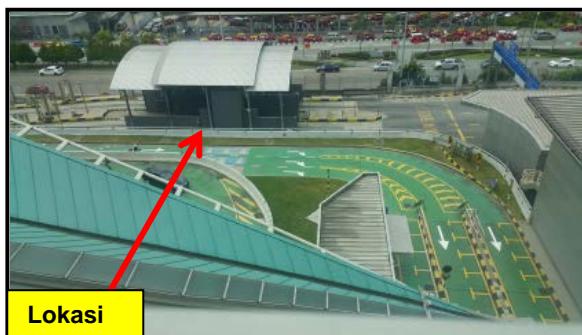
Kesesakan bermula pada *check point scanner* yang mana dari 4 lorong (asal) telah menjadi 2 lorong disebabkan oleh pemasangan pengimbas pada 2 lorong sahaja (rujuk Gambar 6).

Gambar 6: Lokasi pengimbas sebelum pemeriksaan imigresen dan bayaran tol

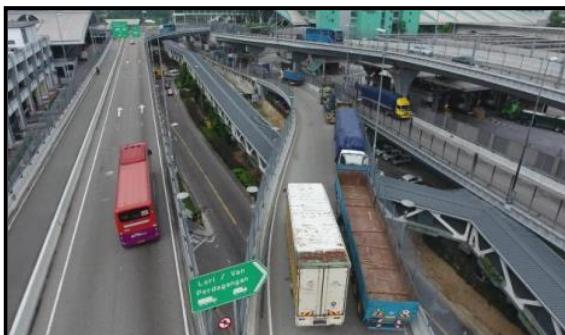
Terdapat pemandu lori yang meletakkan kenderaan di laluan lori sebelum melalui sistem pengimbas dan menyebabkan lorong sedia ada menjadi sempit (rujuk Gambar 7).

Gambar 7: Lori yang meletakkan kenderaan tepi di laluan lori

- i. **Meletakkan papan tanda “Dilarang Meletak Kenderaan” berserta jumlah denda bagi pesalah trafik/lalulintas** terutamanya yang meletakkan kenderaan di bahu jalan. Pihak Berkuasa disaran untuk melakukan pemeriksaan dan rondaan berkala bagi memastikan keadaan trafik sentiasa lancar dan terkawal.
- d) **Cadangan penambahan Signage/Gantry dan Pavement Marking**

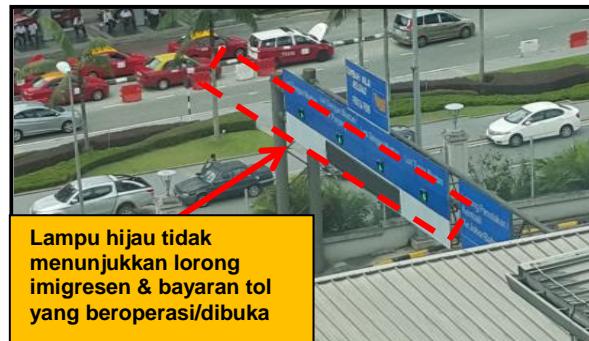
Terdapat 2 *signage/gantry* bagi laluan lori. Lokasi adalah sebelum dan selepas kawasan pengimbas. Didapati *gantry* tidak selaras dengan lorong pemeriksaan imigresen dan bayaran tol (rujuk **Gambar 8** dan **Gambar 9**).

Gambar 9: Papan tanda selepas scanner yang tidak selaras dengan pemeriksaan imigresen dan bayaran tol yang beroperasi

- i. Ketinggian *signage gantry* sedia ada bagi laluan kenderaan persendirian (kereta dan motorsikal) perlu diubahsuai ke paras yang lebih rendah bagi menghalang lori dan bas menggunakan lorong tersebut.

- ii. Menambah dua (2) bilangan *Signage/Gantry* :
- Jarak 500 m sebelum masuk ke laluan lori
 - Jarak 200 m sebelum masuk ke laluan lori

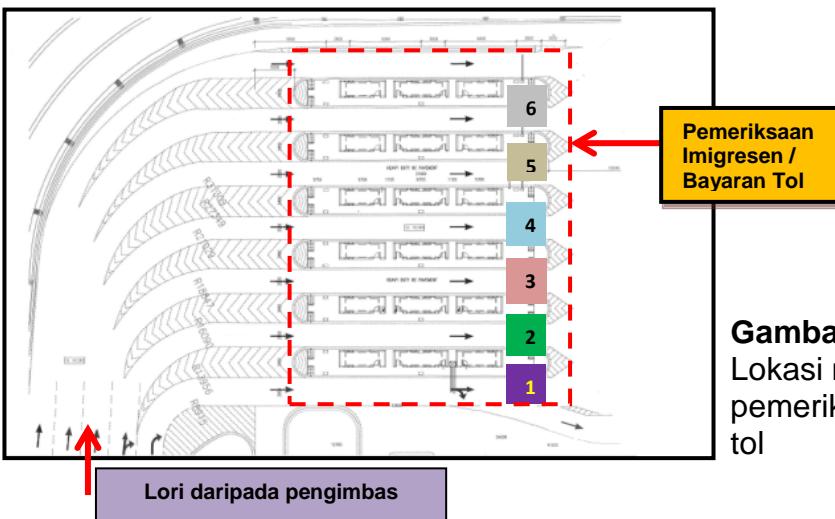
Terdapat 6 lorong lori untuk pemeriksaan imigresen dan bayaran tol. Semakan mendapati *turning radius* bagi lorong lori no. 1 tidak mencapai nilai minima yang ditetapkan di dalam ATJ 8/86 (Pindaan 2015) bagi *Single Unit Truck* (SU) iaitu 12.53m dan 13.52m untuk *Truck Combination* (WB-15) (rujuk **Gambar 10**).

Didapati lori masih boleh menggunakan lorong tersebut sekiranya tidak berlaku kesesakan di lorong berhampiran kerana lori boleh menggunakan lorong bersebelahan untuk *manoeuvre* masuk ke lorong tersebut.

Gambar 10:
Lokasi mesin pengimbas sebelum pemeriksaan imigresen dan bayaran tol

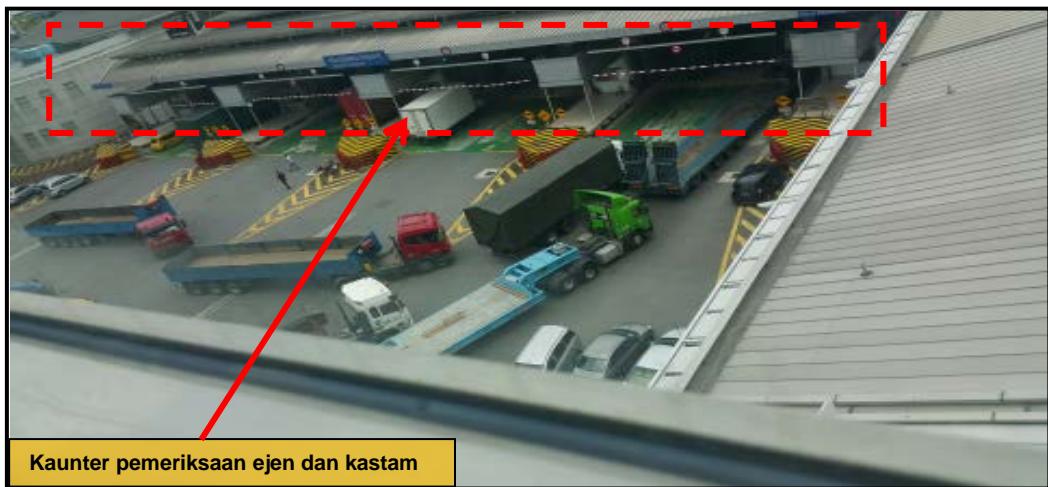
Di samping itu, adalah didapati kesesakan juga berlaku di kaunter pemeriksaan ejen dan kastam. Selalunya urusan di *checkpoint* ini mengambil masa disebabkan keperluan untuk mendapatkan *clearance* daripada pemeriksaan kastam. Selain daripada itu, terdapat juga kenderaan pegawai yang parkir di kawasan tersebut yang mana telah menambahkan lagi kesesakan sedia ada. (rujuk **Gambar 11**).

Gambar 11: Kesesakan berlaku di kaunter pemeriksaan ejen dan kastam

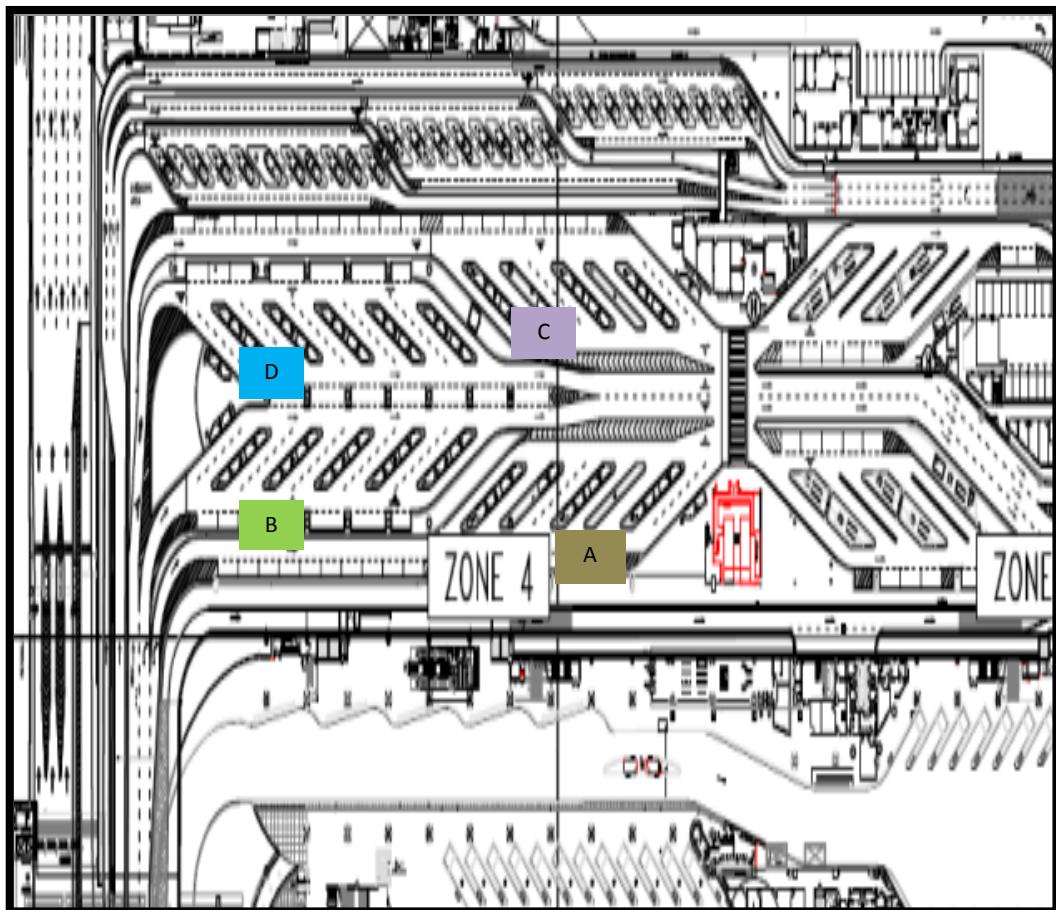
Terdapat 4 lorong kereta A, B, C & D. Hanya lorong A & B sahaja yang kerap digunakan oleh kereta kerana ia memudahkan pemandu berurus tanpa perlu keluar kenderaan dan ini telah menyebabkan berlakunya kesesakan di lorong tersebut. Selain itu, juga kaunter tambah nilai “Touch n Go” dan kaunter khas bagi teksi hanya terdapat pada lorong A sahaja.

Gambar 12: Laluan kereta di CIQ

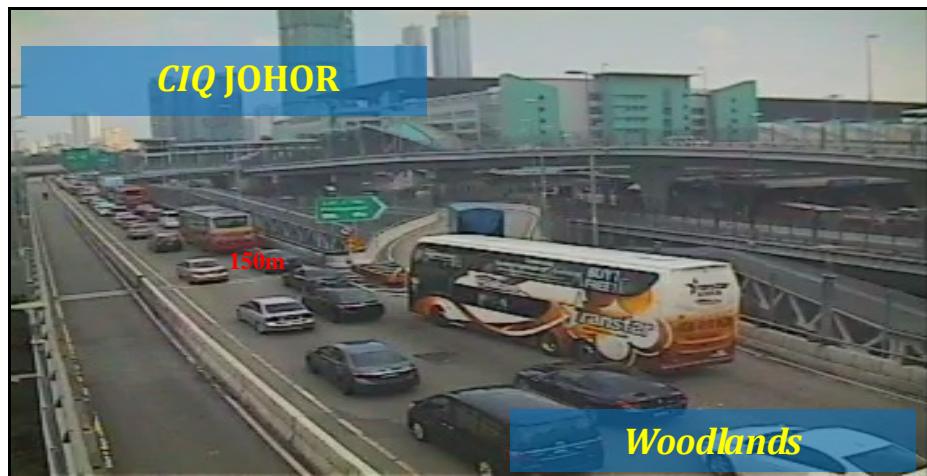
Analisis daripada data trafik menunjukkan rekod jumlah trafik melebihi 1000 ukp adalah sepanjang hampir 50% tempoh sehari dan perkara ini menyebabkan panjang kenderaan beratur melebihi 350 meter. Disebabkan perkara ini, pemandu bas cenderung untuk menggunakan laluan khas lori sebelum masuk semula ke laluan gunasama antara bas dan kereta sekaligus menyebabkan berlakunya weaving dan mengganggu aliran trafik.

Gambar 21: Bas menggunakan laluan khas lori

Gambar 21 menunjukkan kedudukan bas berada di laluan khas lori sebelum masuk ke laluan gunasama yang telah mengganggu aliran lalulintas dan melambatkan masa perjalanan.

- i. **Menambah laluan khas bas.** Pada kebiasaan untuk mempercepatkan masa perjalanan, bas telah menggunakan lorong khas lori dan masuk kembali ke laluan gunasama (bas dan kereta), di mana situasi ini telah menyebabkan masalah *weaving* di seksyen terlibat terutamanya pada waktu puncak.

- ii. **Memasang halangan fizikal di atas Medium Term Link menghala masuk ke Kompleks CIQ Johor, khususnya bagi laluan khas lori** bagi memisahkan kelas kenderaan. Panjang pemasangan halangan fizikal haruslah bermula dari lokasi papan tanda pengkelasan kenderaan yang terdapat di *Medium Term Link*.

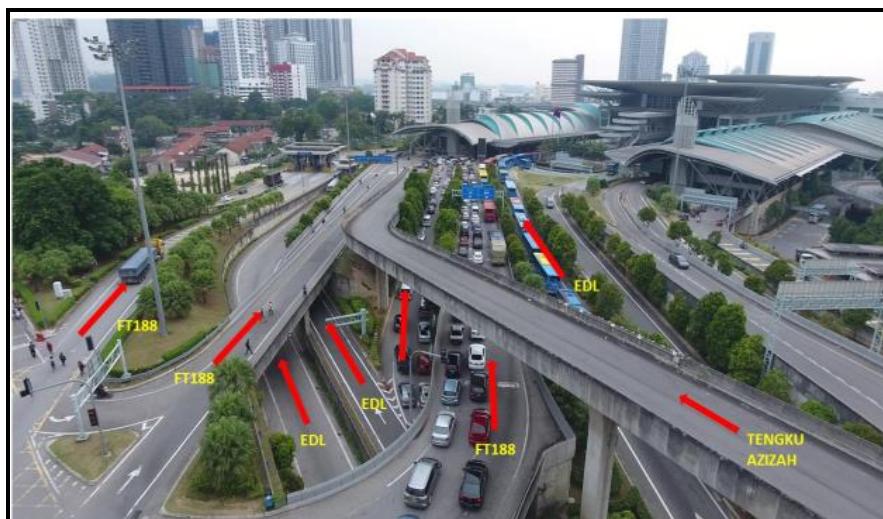
Gambar 23 menunjukkan deretan kenderaan beratur dari semua arah menuju masuk ke Kompleks C/Q pada waktu petang semasa bincian trafik dijalankan, sebelum melepassi *Immigration Checkpoint*.

Gambar 23: Kesesakan trafik yang berlaku pada laluan masuk ke CIQ Johor (*Outbound*)

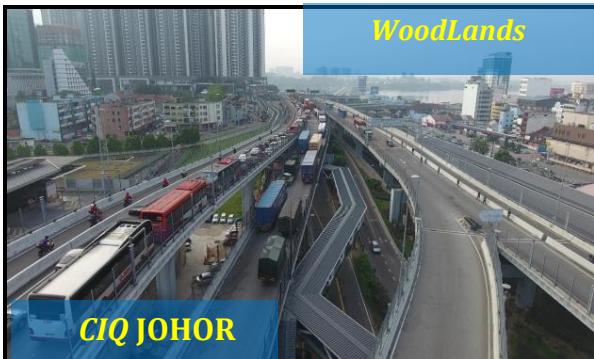
Gambar 24 pula menunjukkan deretan kenderaan beratur dari Malaysia menuju masuk ke Singapura setelah melalui Kompleks C/Q, Johor pada waktu petang.

Gambar 24: Kesesakan menghala ke *Woodlands*

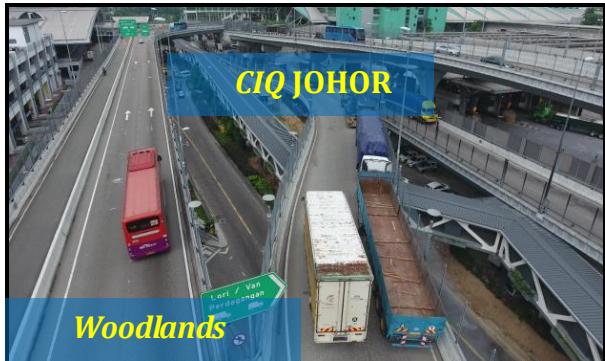
Gambar 25: Kenderaan berat parkir di laluan lori

Gambar 25 menunjukkan deretan kenderaan berat parkir di laluan khas lori dari Singapura menuju masuk ke Malaysia, sekaligus mengganggu kelancaran pergerakan lori terutamanya pada waktu-waktu puncak.

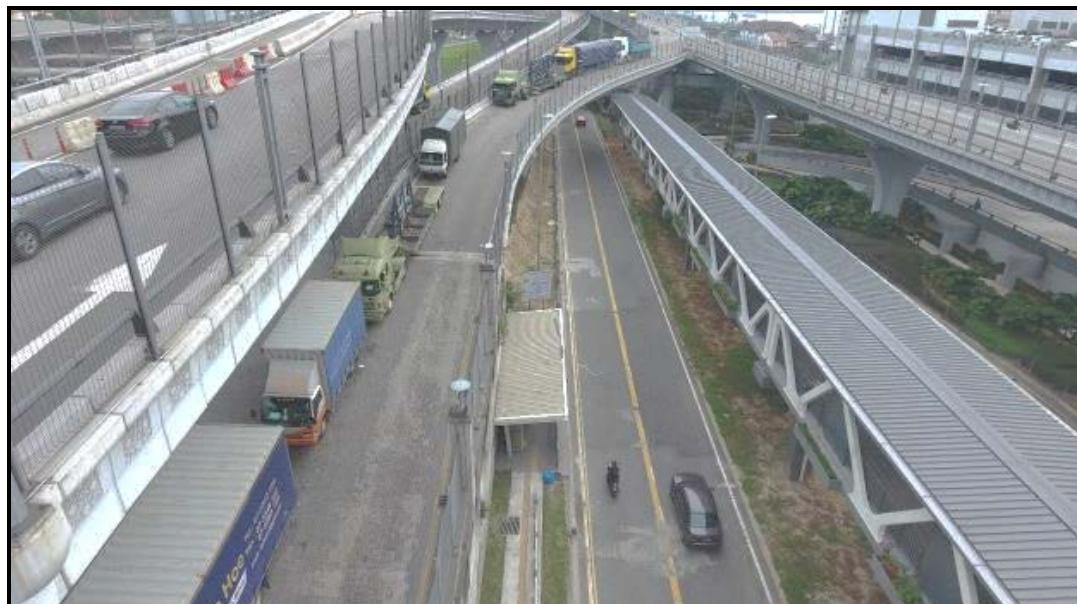
Gambar 28: Kenderaan berat parkir di bahu jalan
