CJ Technical Updates

Kajian Kes:
Kesesakan Trafik Di
Kompleks CIQ, Johor

Tema:
KAJIAN TRAFIK

Issue No.
3
3 /2018

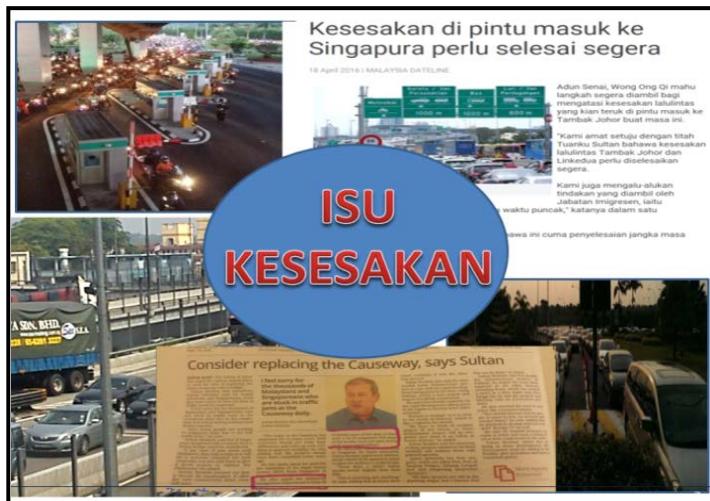
Gambar 2: Isu kesesakan yang dibangkitkan oleh orang awam

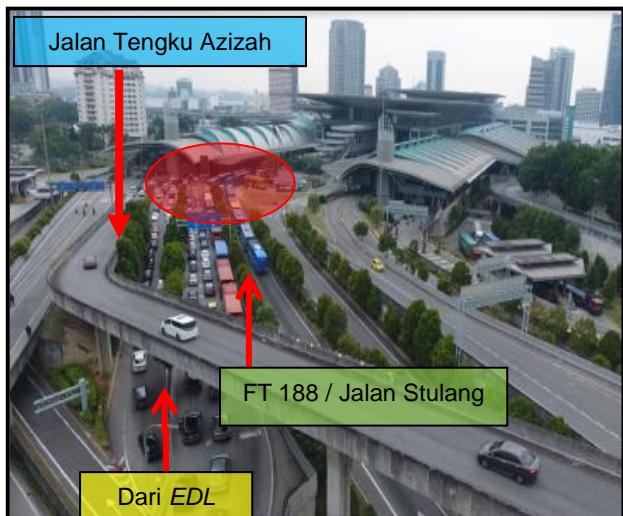
Kesesakan berlaku pada kawasan *merging* dan *weaving* disebabkan berlakunya konflik untuk masuk ke C/Q Johor dari *EDL*, Jalan Stulang, Jalan Tengku Azizah dan Bandaraya ke laluan kereta dari arah Johor dan dari arah Woodlands, Singapura.

Gambar 4: Laluan masuk kereta ke Woodlands

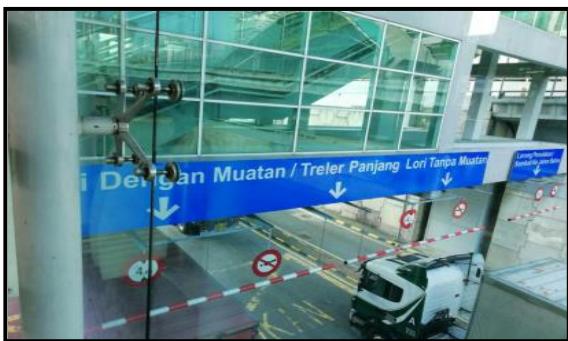
Terdapat 2 *signage/gantry* bagi laluan lori. Lokasi adalah sebelum dan selepas kawasan pengimbas. Didapati *gantry* tidak selaras dengan lorong pemeriksaan imigresen dan bayaran tol (rujuk **Gambar 8** dan **Gambar 9**).

Gambar 8: Papan tanda sebelum mesin pengimbas

- i. Ketinggian *signage gantry* sedia ada bagi laluan kenderaan persendirian (kereta dan motorsikal) perlu diubahsuai ke paras yang lebih rendah bagi menghalang lori dan bas menggunakan lorong tersebut.

- ii. Menambah dua (2) bilangan *Signage/Gantry* :
- Jarak 500 m sebelum masuk ke laluan lori
 - Jarak 200 m sebelum masuk ke laluan lori

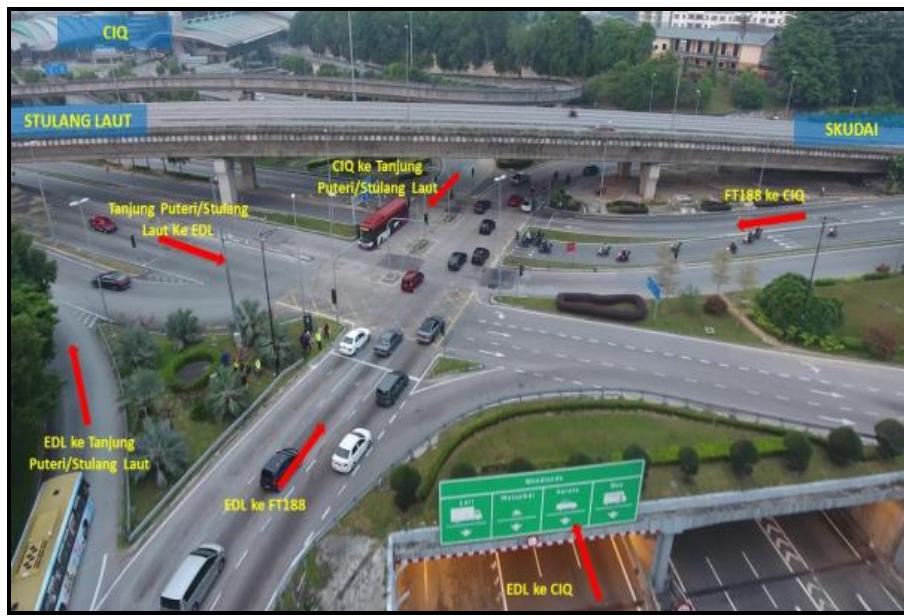
Hasil kajian yang dijalankan menunjukkan kesesakan tidak berlaku dari arah FT188 ke C/Q dan EDL ke C/Q. **Gambar 16** dan **Gambar 17** menunjukkan pandangan udara dari arah EDL ke arah persimpangan C/Q semasa bincian trafik dilakukan pada waktu pagi.

Gambar 16: Pandangan udara di persimpangan utama antara FT188 dan C/Q dari arah *EDL*

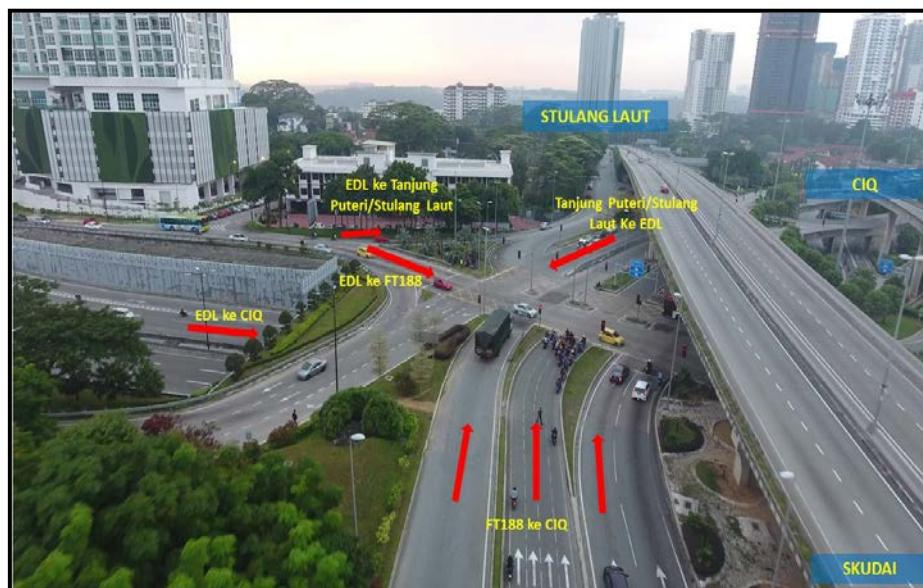
Gambar 17: Pandangan udara di persimpangan utama antara FT188 dan C/Q

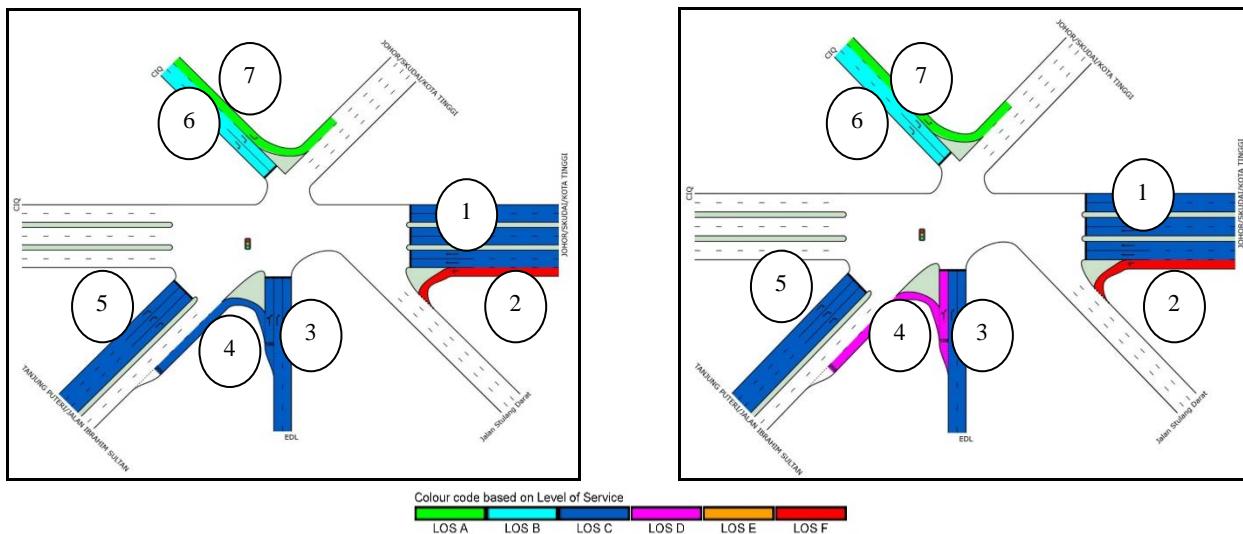
Gambar 18: Tahap Perkhidmatan Pada Waktu Puncak Pagi (*AM Peak Hour*)

Gambar 19: Tahap Perkhidmatan Pada Waktu Puncak Petang (*PM Peak Hour*)

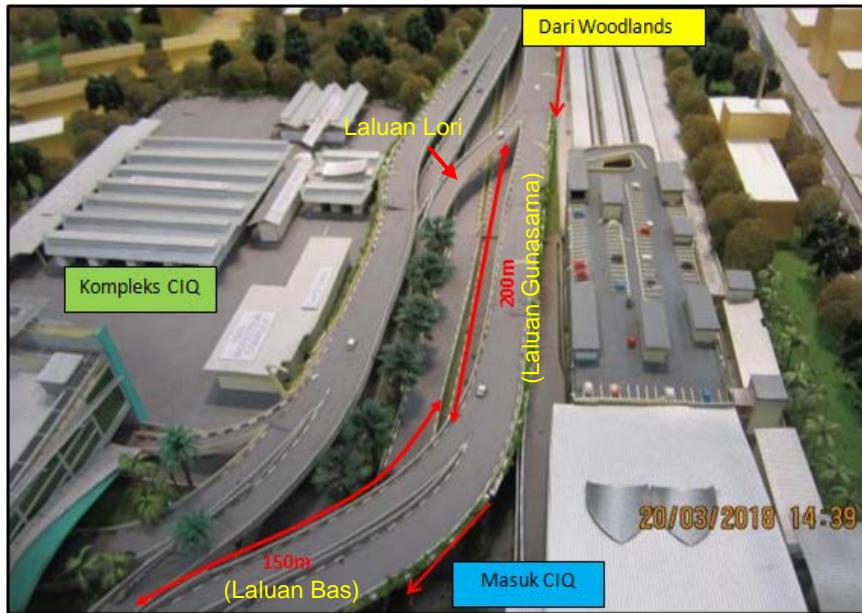
Berdasarkan Rajah 1 dan **Gambar 20**, panjang kenderaan beratur pada jarak 150 meter dari kaunter pemeriksaan imigresen menunjukkan bas akan berada di dalam laluan khas sendiri, jarak 150 meter sehingga 350 meter menunjukkan bas menggunakan laluan gunasama antara bas dan kereta manakala jarak melebihi 350 meter menunjukkan bas akan mula menggunakan laluan gunasama antara kereta, bas dan lori.

Gambar 20: Jarak bagi Laluan Khas Bas dan Laluan Gunasama.

Analisis daripada data trafik menunjukkan rekod jumlah trafik melebihi 1000 ukp adalah sepanjang hampir 50% tempoh sehari dan perkara ini menyebabkan panjang kenderaan beratur melebihi 350 meter. Disebabkan perkara ini, pemandu bas cenderung untuk menggunakan laluan khas lori sebelum masuk semula ke laluan gunasama antara bas dan kereta sekaligus menyebabkan berlakunya weaving dan mengganggu aliran trafik.

Gambar 20 menunjukkan jarak laluan khas bagi lori ke *Immigration Checkpoint* di mana bas akan menggunakan laluan khas lori untuk memotong baris di laluan gunasama bas dan kereta bagi mempercepatkan perjalanan sebelum masuk kembali ke laluan gunasama (jarak 200m) untuk ke *Immigration Checkpoint* bagi bas.

- i. **Menambah laluan khas bas.** Pada kebiasaan untuk mempercepatkan masa perjalanan, bas telah menggunakan lorong khas lori dan masuk kembali ke laluan gunasama (bas dan kereta), di mana situasi ini telah menyebabkan masalah *weaving* di seksyen terlibat terutamanya pada waktu puncak.

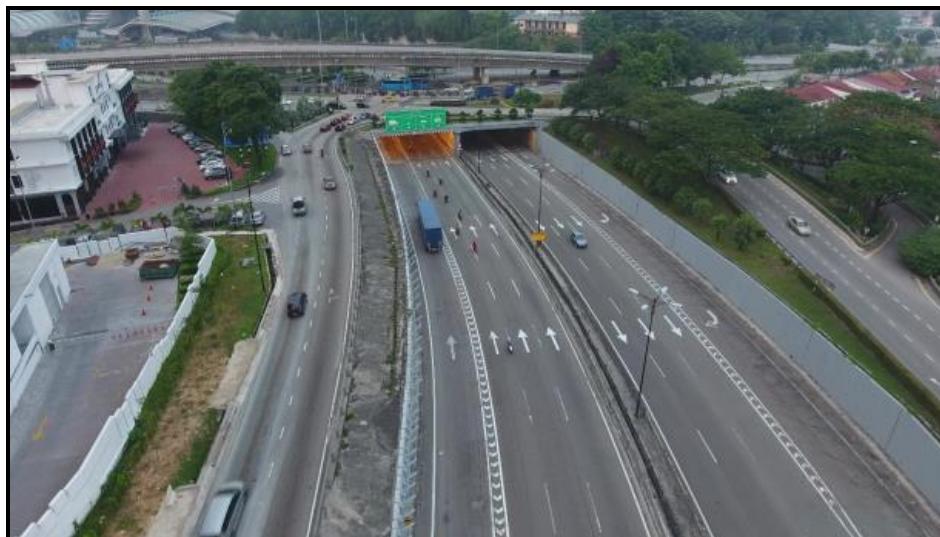
Gambar 22: Tiada isu *weaving* di EDL

Berdasarkan **Gambar 22** di atas, *weaving* tidak menjadi isu di *EDL* kerana kapasiti jalan masih dapat menampung jumlah trafik sedia ada. Di samping itu, terdapat juga papan tanda kelas kenderaan di *EDL*, diletakkan pada jarak yang agak jauh dari CIQ untuk membolehkan kenderaan membuat pilihan lorong lebih awal bagi mengelakkan masalah *weaving* berlaku.

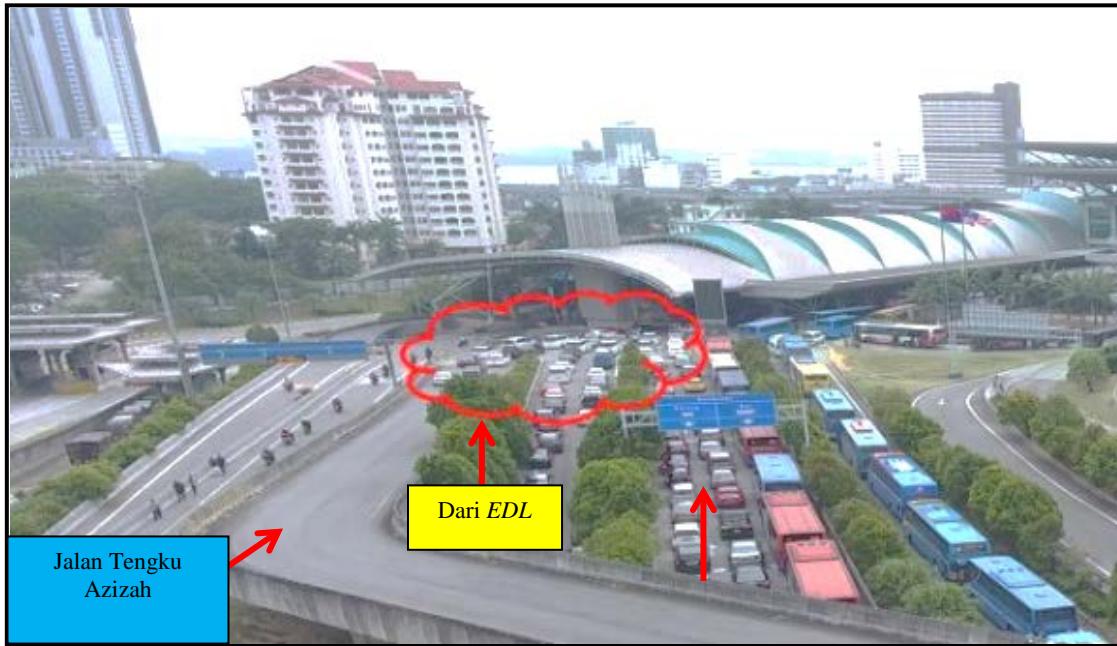
Gambar 26: Laluan masuk ke CIQ dari Johor

- i. Menambah lorong masuk ke **CIQ** dari **EDL** dan **FT188** bagi menampung kapasiti trafik terutama pada waktu puncak kerana dianggarkan jumlah kenderaan yang masuk ke CIQ mencecah sehingga 6500 ukp/jam.
- ii. Menambah bilangan kaunter pemeriksaan yang beroperasi, terutamanya pada waktu puncak trafik.

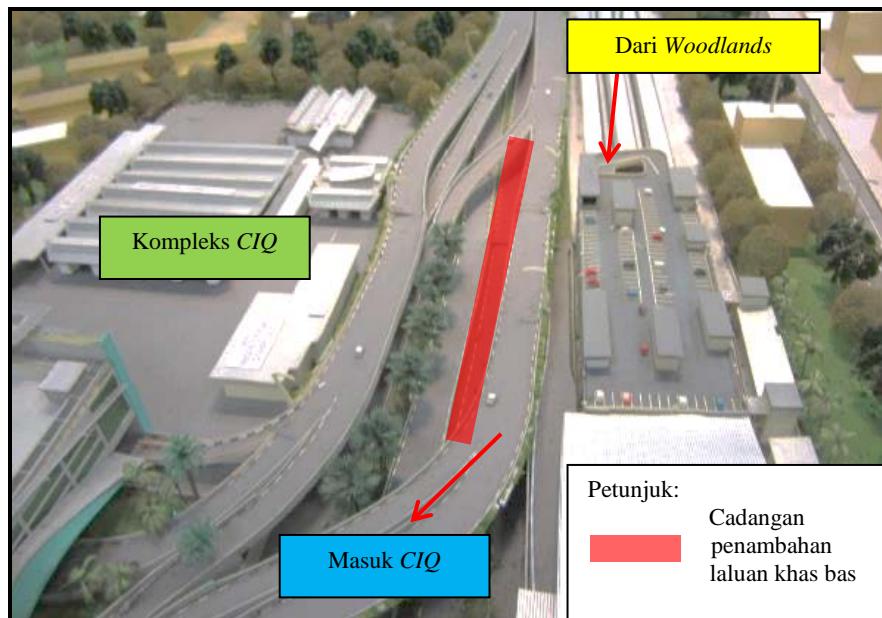
Gambar 27: Cadangan laluan Khas Bas masuk ke CIQ dari Singapura

- ii. **Memasang halangan fizikal di atas Medium Term Link menghala masuk ke Kompleks CIQ Johor, khususnya bagi laluan khas lori** bagi memisahkan kelas kenderaan. Panjang pemasangan halangan fizikal haruslah bermula dari lokasi papan tanda pengkelasan kenderaan yang terdapat di *Medium Term Link*.

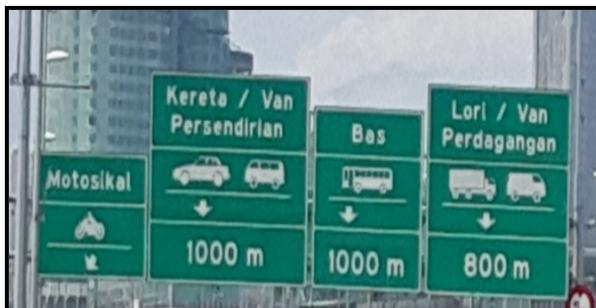
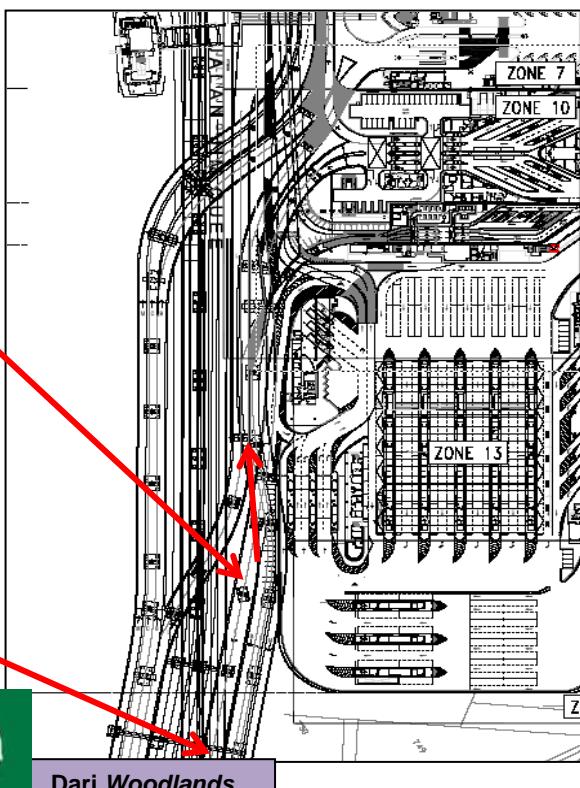
Gambar 29: *Signage/Gantry* dan *Pavement Marking*

- iii. Mengadakan *pavemen marking* mengikut klasifikasi kenderaan pada lokasi 500 m sebelum masuk ke laluan lori dan pada jarak setiap 100m berikutnya
